**EXCMO. AYUNTAMIENTO
DE
VILLATORRES (JAÉN)**
C.I.F. P2310000A

FCO. JAVIER MARISCAL ORTIZ, ARQUITECTO TECNICO MUNICIPAL DEL
AYUTAMIENTO DE VILLATORRES.

El arquitecto técnico municipal que suscribe, a petición de varios vecinos de Torrequebradilla, se ha presentado en el inmueble conocido como Casa-Palacio de Torrequebradilla, a fin de inspeccionar los daños existentes en el citado inmueble y su posible estado ruinoso.

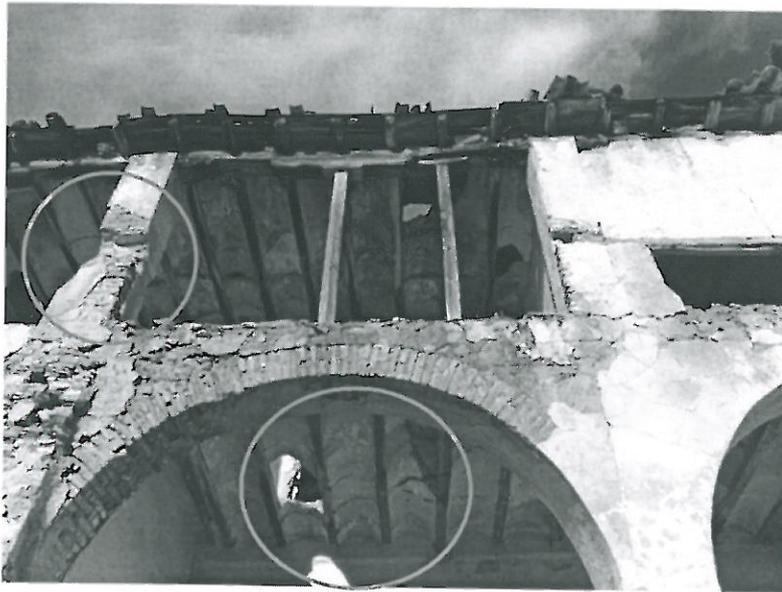
Si bien su fachada principal presenta aun cierto porte desde el punto de vista estético; entrando a analizarla se aprecia, por ejemplo, que el pilar central que soporta la cubierta de la galería de planta primera, presenta perdida de material afectando a su sección y por lo tanto comprometiendo su capacidad portante. Foto 1.

Galería Fachada principal. Pérdida de material, disminución de sección de Pilar. Huecos en forjados. Vigas albeadas y flechadas.

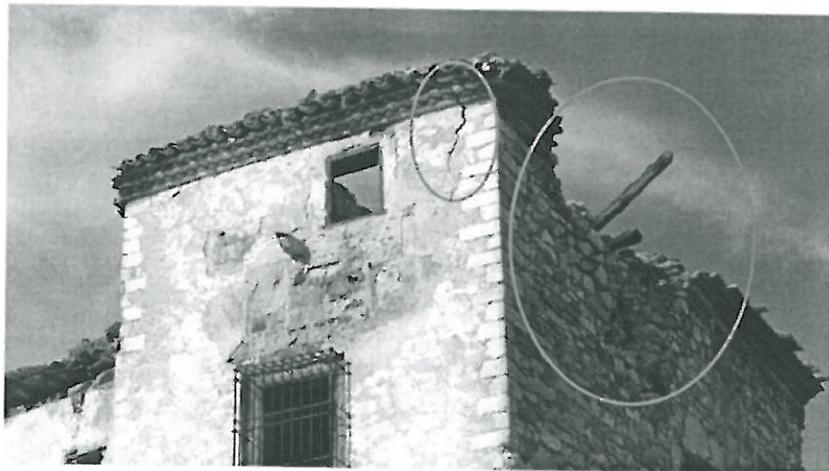
Sobre la cara que da a la fachada principal, se parecía una gran fisura cerca de los sillares que forman la esquina lo que conlleva a la pedida de trabazón entre los dos muros que confluyen en esta esquina. Foto 2

En la cara lateral del muro del torreón, se aprecia claramente la perdida de material de la coronación del mismo lo que ha arrastrado parcialmente al voladizo de cubierta, la cual ya no existe. Se observa igualmente, más abajo de la coronación del muro, que gran parte de los mampuestos que forman el paramento se han desprendido lo que ha originado una merma considerable de la sección del muro. En esta zona a crecido vegetación lo que favorece a la disgregación progresiva del material de agarre de los mampuestos y a su progresivo desprendimiento. Foto 2

Torreón lateral. Existencia de importante fisura. Disminución de espesor de muro con desprendimiento de mampuestos. Desaparición de cubierta. Crecimiento de vegetación

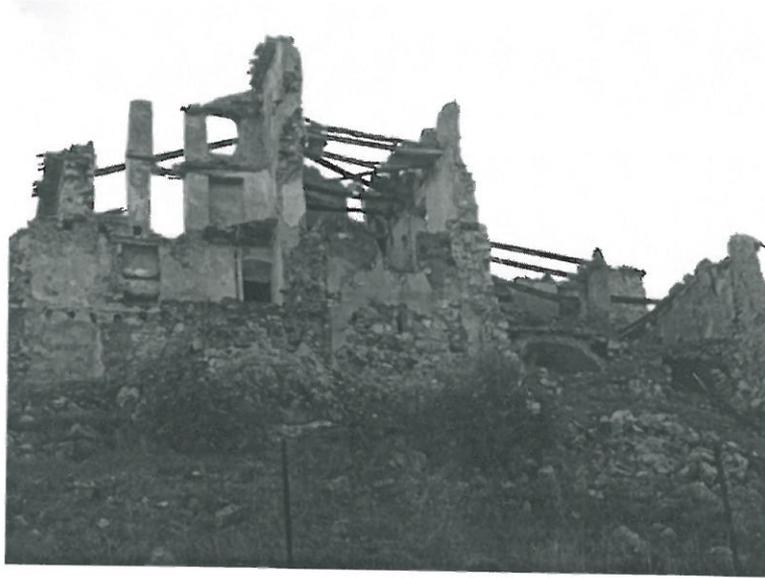
Si echamos vista a la fachada trasera del edificio solo se pueden apreciar restos de muros y vigas sin ningún tipo de composición estructural lo que da un aspecto de una edificación totalmente ruinoso. Foto 3

Fachada trasera. Estado totalmente ruinoso de la edificación.
